Substituição da Cobertura das Três Naves da Antiga Sé de Silves

Obra, adjudicada à empresa **A. LUDGERO CASTRO Lda**, teve início em Agosto de 2009.

SÉ DE SILVES - Substituição da Cobertura das Três Naves

Diagnóstico

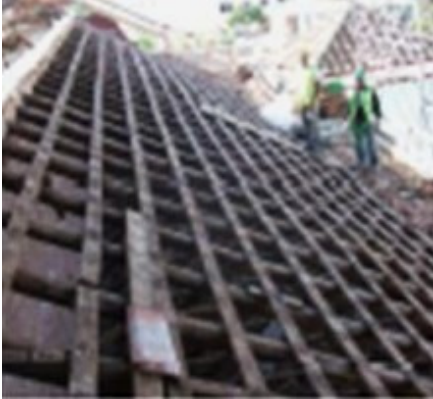
Aspecto das disposições dos vários elementos que compõem a estrutura da cobertura

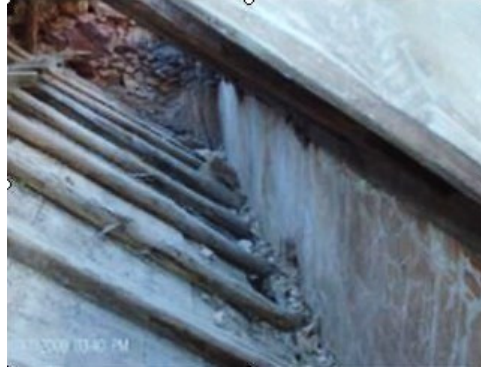
Aspecto geral das uniões

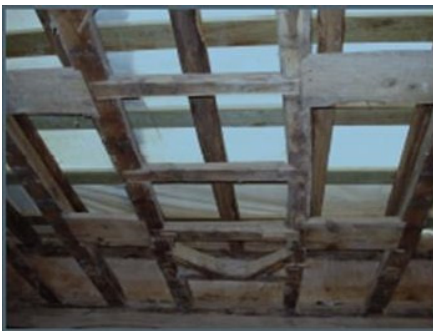
Aspecto geral de um reforço

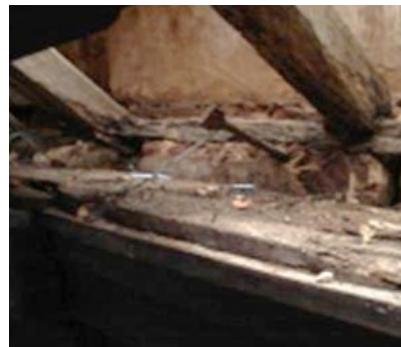
Aspecto geral de mau estado de conservação do frechal

Em virtude da infiltração de águas pluviais, principalmente nos remates da cobertura com as alvenarias de pedra, foi decidido substituir todos os elementos de madeira periféricos existentes, e em castanho, por madeira de pinho tratado.

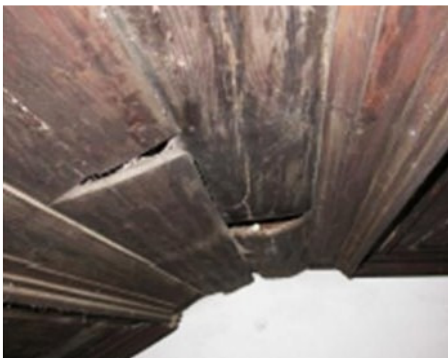
Tábuas em risco de descolamento

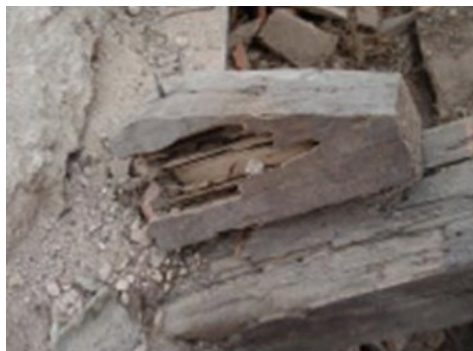
Cunha em madeira com graves danos estruturais

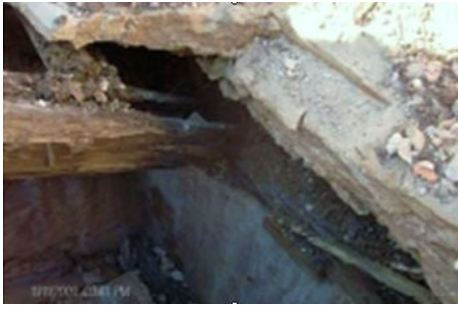
Danos provocados pela presença da água

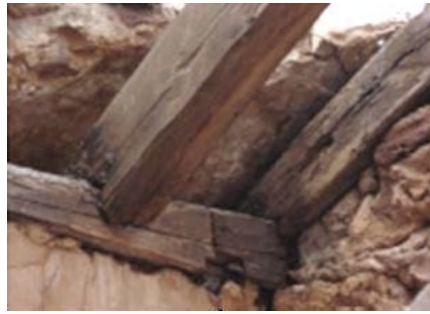
Pormenor de ligação de varas revelando degradação pela presença de humidade

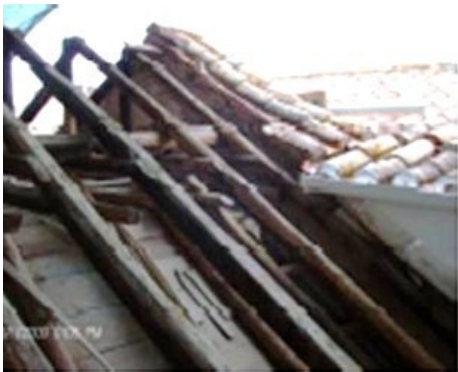
Nave Central - pormenor das varas originais antes da intervenção

No início da empreitada verificou-se que as varas de suporte da cobertura, apesar de apresentarem fragilidades ao nível da casca e do alburno, mantinham as necessárias capacidades de resistência à flexão, pelo que se optou em obra pelo seu reaproveitamento, tendo a sua reabilitação, em termos estruturais, passado pela injeção de resinas em concentrações apropriadas, de forma a conferir maior rigidez estrutural ao elemento em causa.

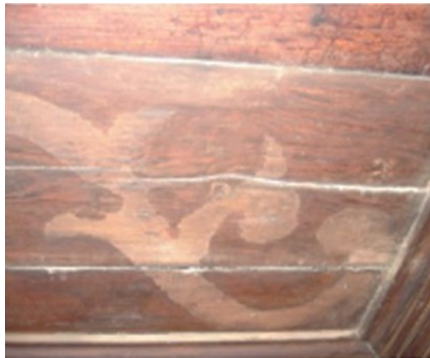
Pormenor de vestígios de elementos decorativos no interior das molduras

As molduras existentes no extradorso dos tectos foram reaproveitadas, após tratamento final, entre outros de reabilitação, com cera de forma a preservar melhor o conjunto dos agentes exteriores.

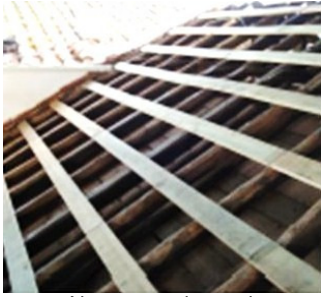
Nave central com ripas

Todo o ripado, por se encontrar em mau estado, foi substituído por pinho tratado.

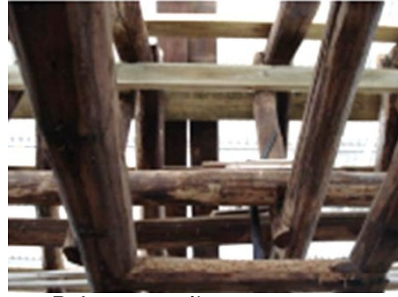
Reforço com tábuas na zona de ligação dos prumos

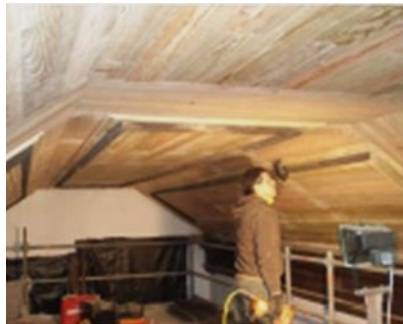
Aspecto geral do tecto durante a fixação de molduras
